# ダイビングプールのコーナー部 着水揚収場所

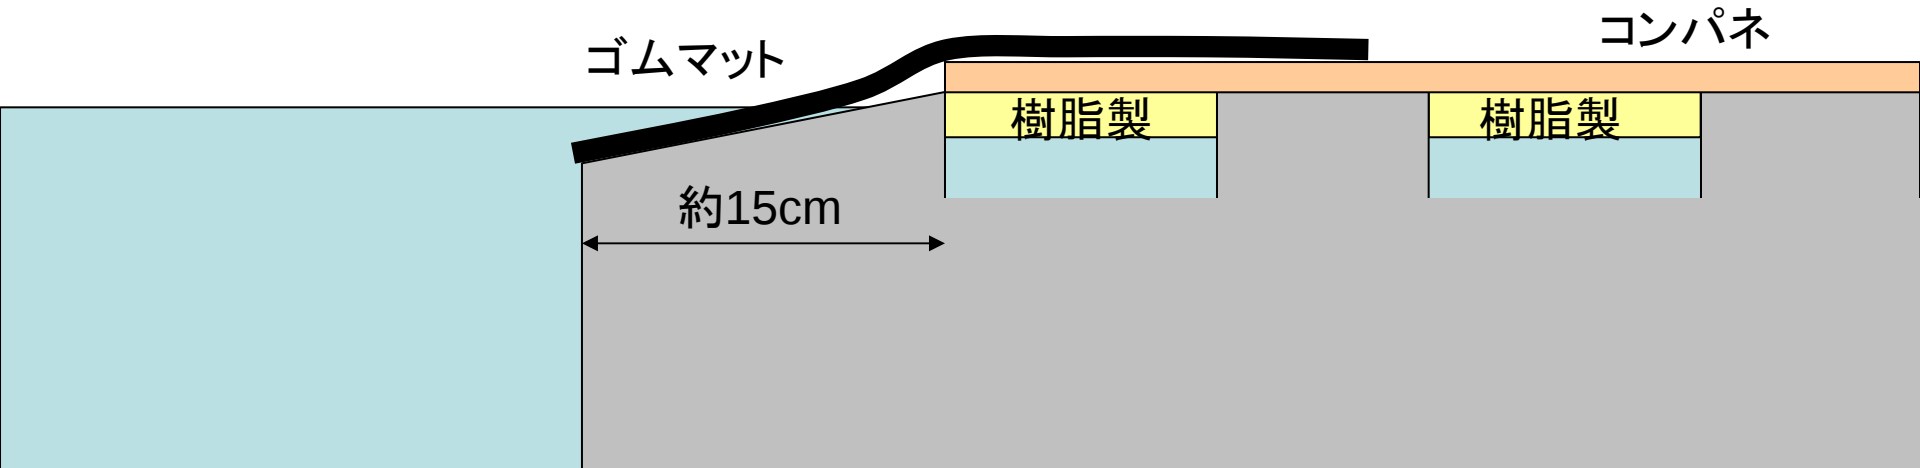
# プールサイドの断面

昨年はプール端部に踏ん張る足が水に漬かり、また、プールの水がコンパネ上を流れてヌルヌル状態になってしまった。
